Fürth-Ronhof, Kronacher Str. 22: ehemaliger Hochbunker

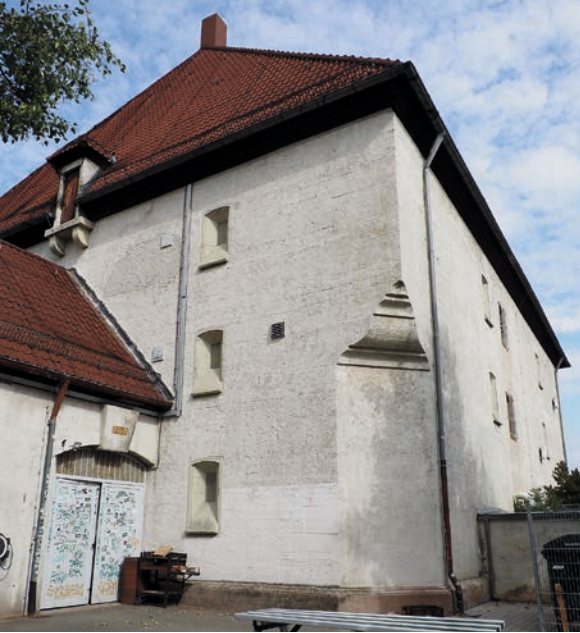
Das Bunkergebäude lehnt sich architektonisch bewusst an einen Kirchenbau an. Diese durften bis 1946 nicht angegriffen werden

Als in Beton gegossene Zeitgeschichte, die zuletzt deprimierend aktuell geworden ist, steht in Fürth-Ronhof noch ein Hochbunker des Zweiten Weltkriegs. Den dreigeschossigen Luftschutzbau mit einem Treppenturm mussten 1941 französische Kriegsgefangene errichten. Das hohe, konstruktiv nicht notwendige Walmdach, der Treppenturm und ein (heute nicht mehr erhaltener) Dachreiter sollten den Bunker aus der Luft optisch als

Kirchenbau wirken lassen und entsprechend schützen.

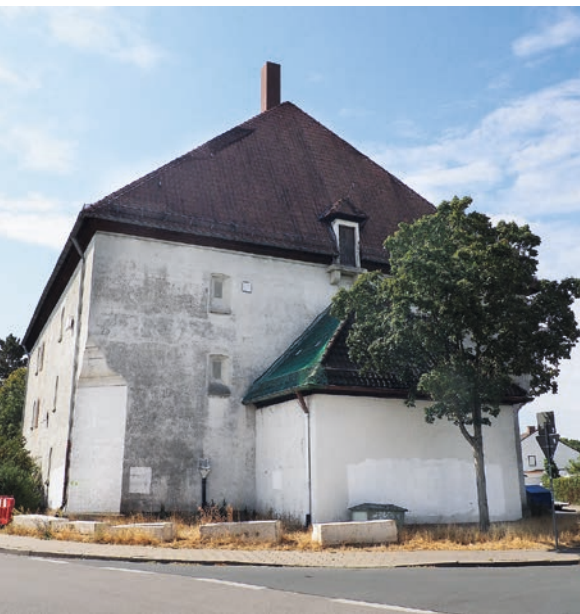
Die Fassade blieb bislang unrenoviert

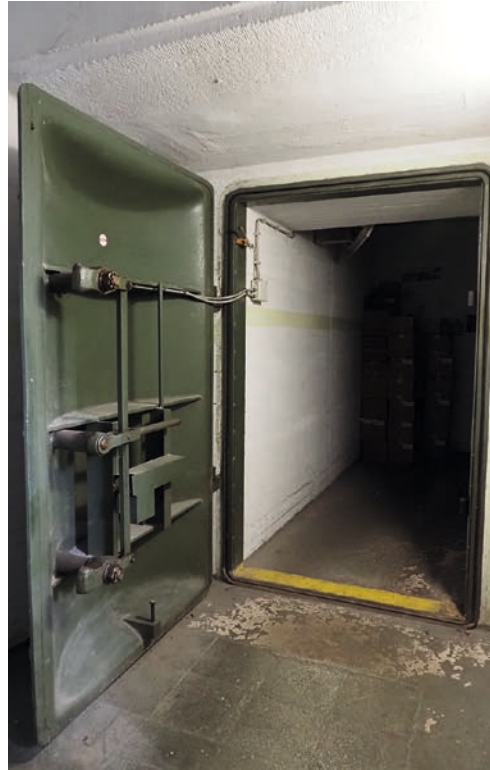
Beklemmend: der Eingang in den Bunker. Hinter der geschlossenen Türe wäre im Ernstfall noch eine Wand aus Metallblöcken aufgeschichtet worden

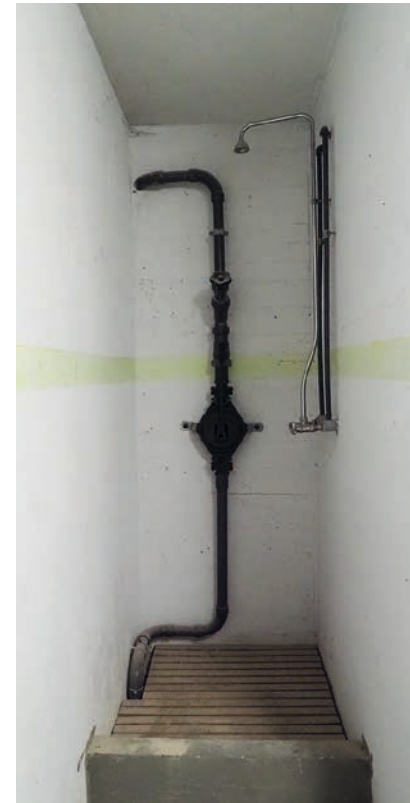
Eine Dekontaminationsdusche im Schleusenbereich am Eingang

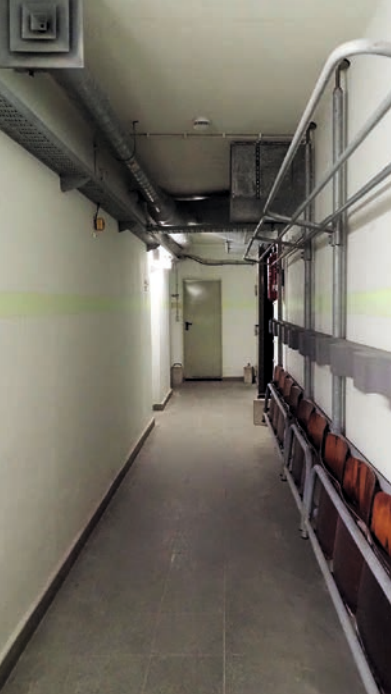
Auch auf den Gängen hätten sich die Insassen aufhalten müssen. Sie sind unverändert erhalten geblieben

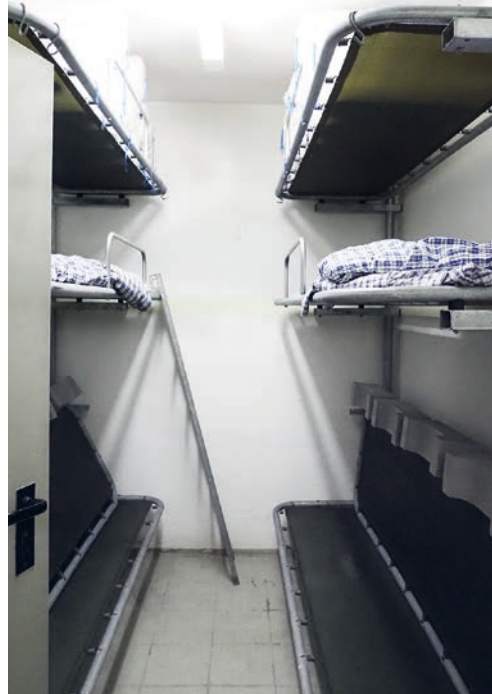
Unvorstellbar: Die engen, kleinen Räume wären mit 901 Personen völlig überbelegt gewesen. In diesem Raum hätten 14 Personen ihren Platz finden müssen

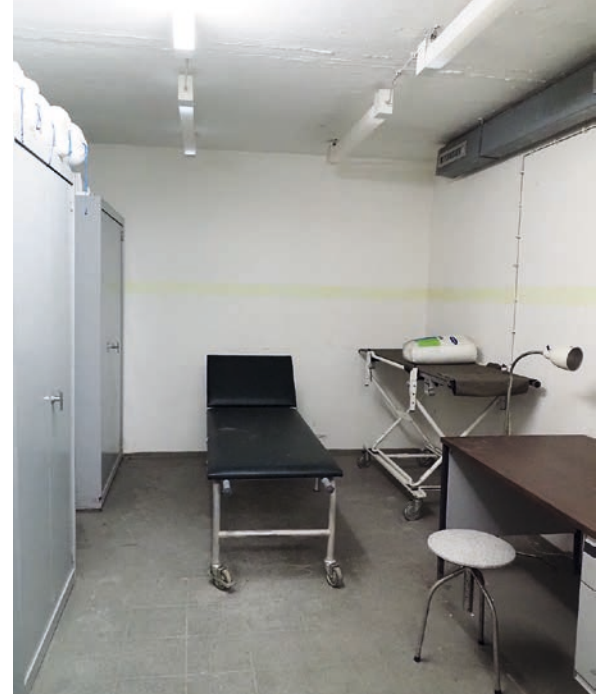
Einziger Raum mit Bewegungsfreiheit und Dusche: der medizinische Versorgungsraum. Auch hier blieb die Ausstattung bestens überliefert

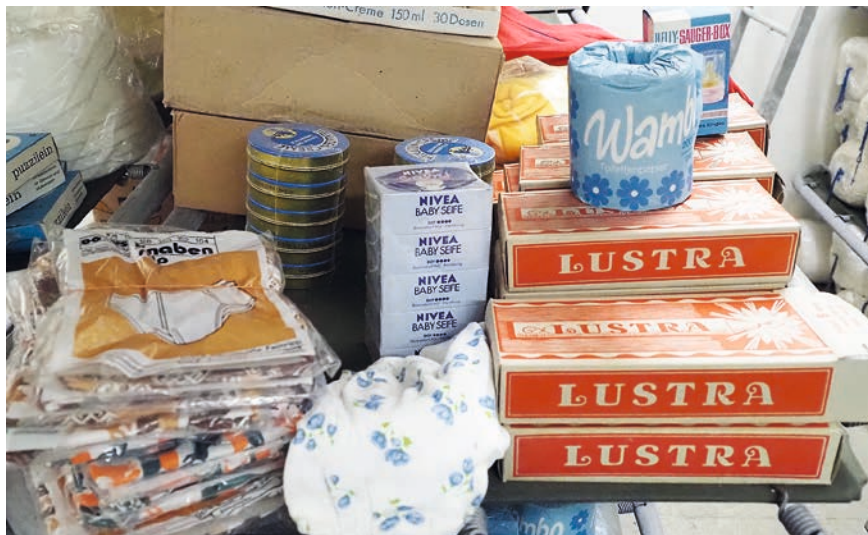
Selbst Teile der Notversorgung sind noch vorhanden und zu besichtigen

besondere den Brandschutz betreffend, hat man entsprechend umgesetzt. Die erhaltene Bunkerausstattung wurde in die neue Nutzung integriert. Vor allem im Erdgeschoss vermittelt die vollständig erhaltene Ausstattung die bedrückende Geschichte des Baus. Notstromaggregate, Pritschen oder die Markierungen auf Boden und Wänden geben weiterhin einen Eindruck davon, wie sich der – vermutlich kaum erträgliche – Aufenthalt in den kleinen Räumen gestaltet hätte.

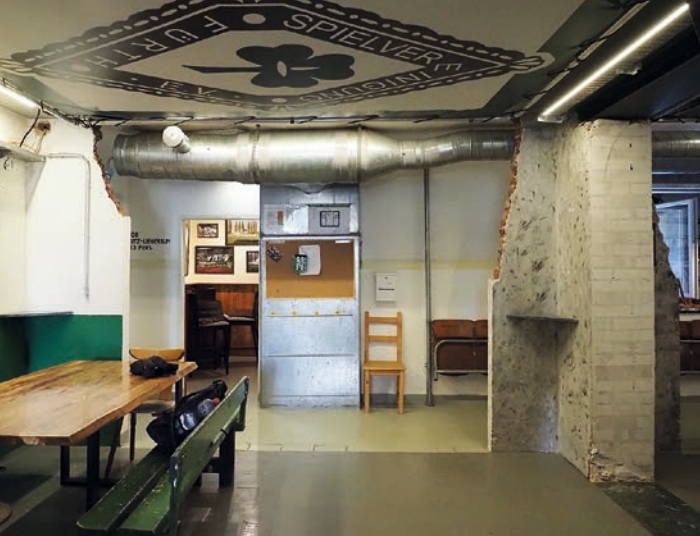
Im ersten Obergeschoss hat die Fangemeinschaft ihre Räumlichkeiten untergebracht und dafür einige Wände zurückbauen dürfen

park Ronhof nun eine originelle Konzeption. Mit überaus hohem Engagement gestalteten Fans der Fürther Spielvereinigung den Hochbunker zum Vereinsheim, den sogenannten Fanbunker, um. In zahlreichen Arbeitsstunden holten sie 130 Tonnen Schutt aus dem Bauwerk. Einige Wände durften zur Vergrößerung der Raumflächen entfernt werden. Ihr Grundriss bleibt aber weiterhin gut ablesbar. Alle für die Neunutzung nötigen Anforderungen, ins-

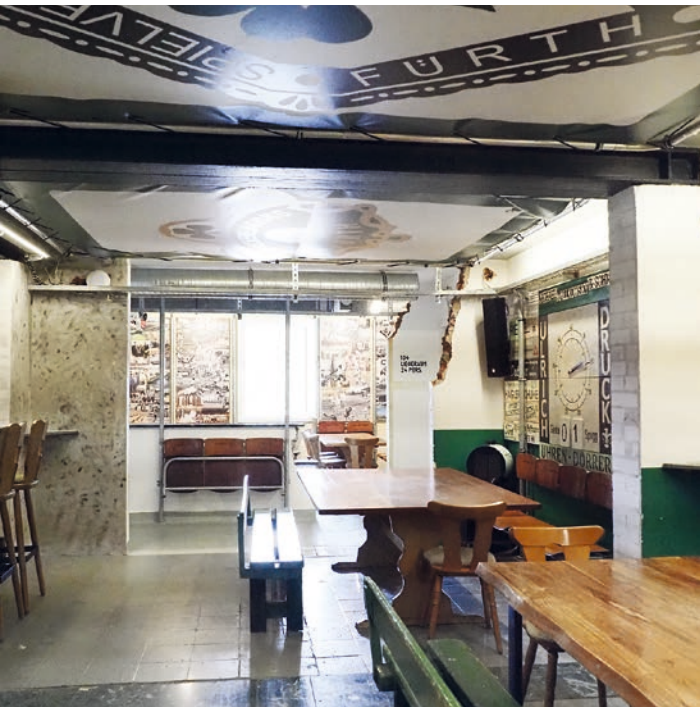
Der ehemalige, kleinteilige Grundriss ist nachvollziehbar geblieben. Die Deckendekoration ist reversibel angebracht

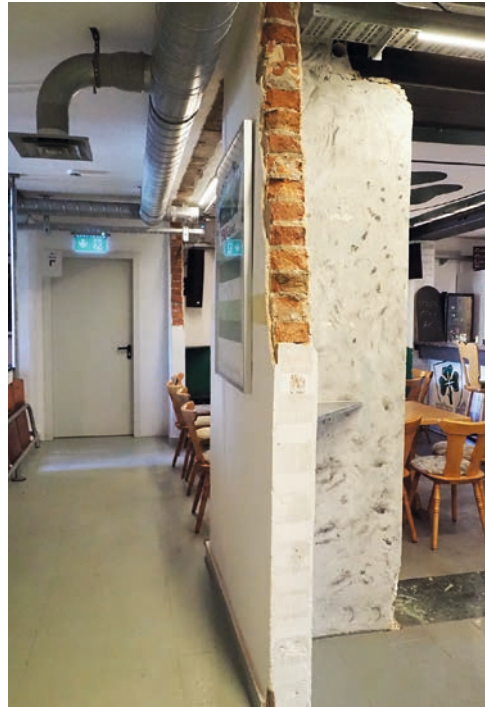
Ganz abgebrochen wurden die Mauern nicht. Es blieben Reste bestehen

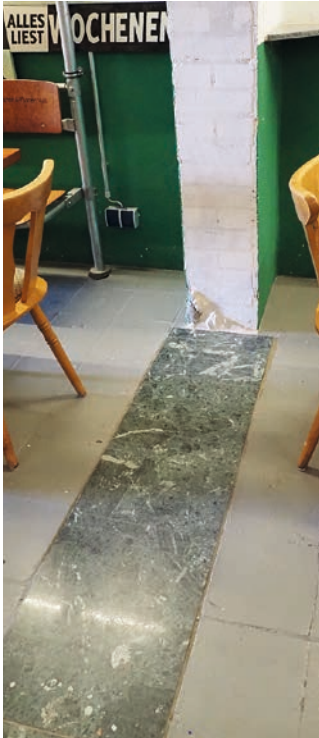
Der ursprüngliche Verlauf der Mauern ist sogar im Bodenbelag nachvollziehbar gemacht worden

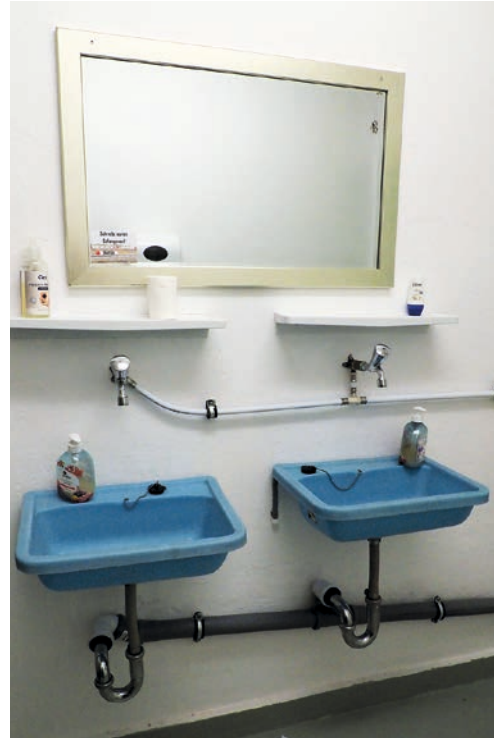
Beachtlich ist, dass selbst die Sanitärausstattung aus Kunststoff – die Fremd- und Selbstgefährdung verhindern sollte – ins Nutzungskonzept einbezogen worden ist
